**Objekt :** Hohenhaupti lossi vaatetorn

**kultuurimälestise  
registri nr. 8549**

**Tallinn, Tähetorni t 2  
Tähetorni remont-restaureerimise  
muinsuskaitse eritingimused**

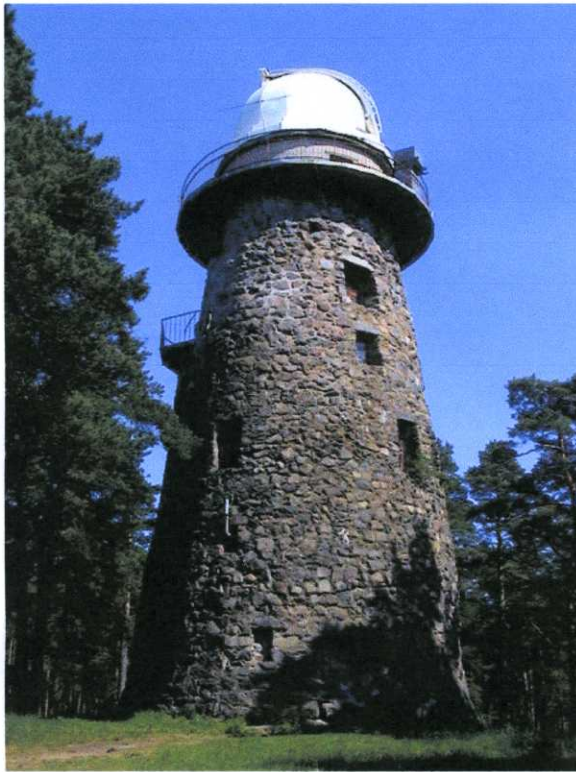
1. Vaade Hohenhaupti lossi vaatetornile läänest
2. Vaade Hohenhaupti lossi vaatetornile loodest
3. Vaade Hohenhaupti lossi vaatetornile põhjast
4. Vaade Hohenhaupti lossi vaatetornile kagust
